Réserve Naturelle  
**MARAIS DE VESLES-ET-CAUMONT**

# Rapport d'activité 2019

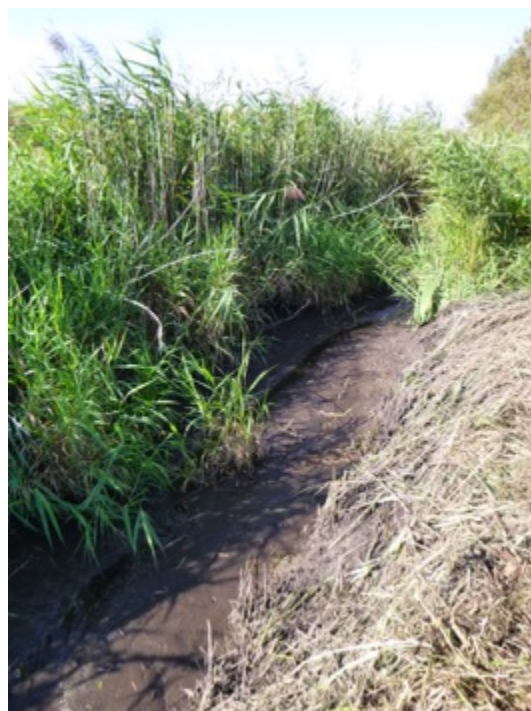
Photo 1 : Fossé du Loch - 30 septembre 2019

La remontée de niveaux d'eau a été progressive, à partir de fin septembre, grâce aux pluies. Le seuil du Loch a permis de maintenir les niveaux d'eau dans le fossé du même nom. Ce n'est qu'à partir de début octobre que les écoulements ont débuté dans le nouveau chenal de la rivière Souche, permettant le maintien de la continuité écologique du cours d'eau. Fin décembre 2019, un écart d'environ 40 centimètres entre l'amont du seuil et l'aval a été mesuré.

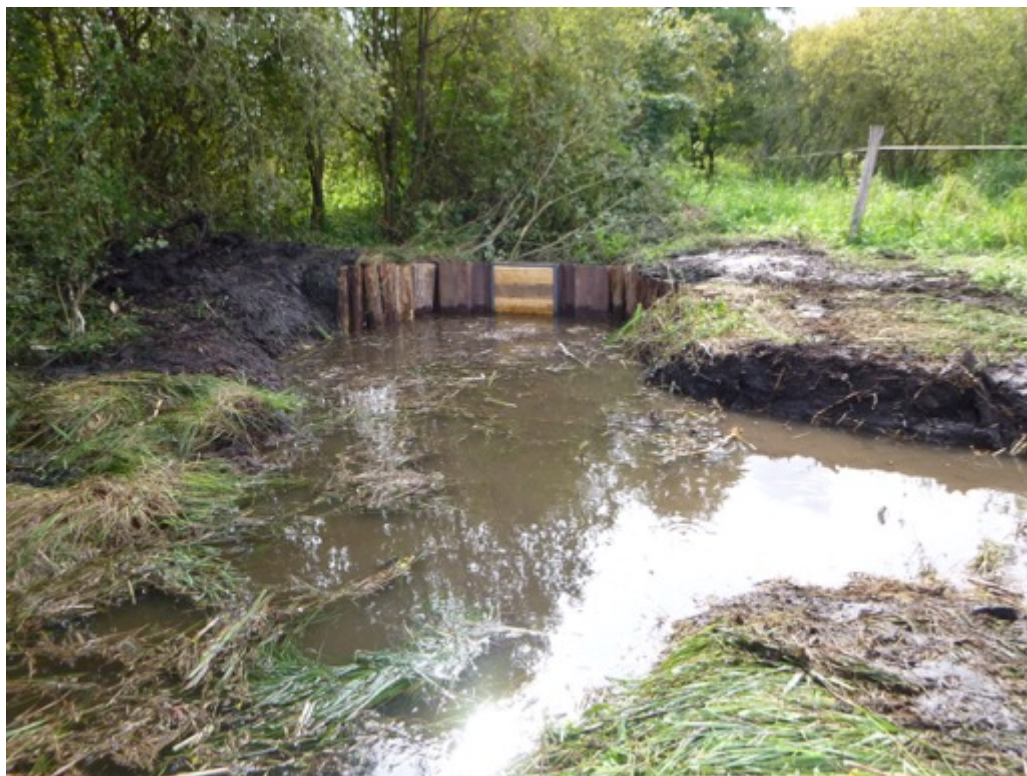
Photo 9 : Nouveau seuil du Loch

| <b>Détails de l'opération</b> | <p>Pour limiter l'impact du faucardage du canal de la Souche sur les niveaux d'eau dans le marais de Vesles et Caumont, deux seuils ont été posés en 2001 sur le drain principal traversant la réserve. Ils sont vite devenus inopérants, notamment, à cause de leur sous-dimensionnement et des galeries creusées par les Rats musqués.</p> <p>Les anciens seuils de la Vallée Maquaire et du Loch ont été démontés en août 2019. Un nouveau seuil a ensuite été posé sur le Loch (Carte 12). Grâce au faible niveau d'eau, les travaux se sont déroulés dans de bonnes conditions.</p> <p>L'implantation de l'ouvrage a été réalisée par l'entreprise Bibaut fin août. Une grue de 14 tonnes montée sur chenilles et équipée de panneaux pour se déplacer sur les terrains peu portants a été utilisée. Le nouveau seuil du Loch est constitué de palplanches de 5 mm d'épaisseur, d'une largeur de huit mètres et d'une profondeur de deux mètres. Avec ces dimensions, les Rats musqués ne devraient plus creuser de galerie pour concourner l'ouvrage. Le seuil est équipé d'une vanne de 80 centimètres de large et d'une hauteur équivalente à la profondeur du fossé, ce qui permettra l'évacuation des eaux en cas d'évènement climatique important. Le point le plus incertain est la résistance de l'ouvrage au poids d'eau qui sera retenu, notamment lorsque le canal de la Souche sera à son niveau le plus bas. En parallèle, un chenal dans le cours de la rivière Souche a été créé à partir du fossé du Loch pour rejoindre les tronçons déjà entretenus en aval et ainsi maintenir la continuité écologique.</p> <p>Suite à la pose du seuil, le niveau d'eau du Loch a continué à baisser, allant jusqu'à l'assèchement du fossé. Il a fallu attendre les pluies automnales pour vérifier l'efficacité de l'ouvrage comme le montre la courbe de la sonde Dipper installée en amont du seuil sur le Loch (Courbe 9). Fin décembre, un écart d'environ 40 centimètres a été mesuré entre l'amont et l'aval du seuil.</p> |

| Code | Opération | Prestataire externe<br>2019 | Prévu 2019 | Réalisation | Commentaires 2019 |
|---|---|---|---|---|---|
| IP 01 | Réfection du seuil du Loch | ETS BIBAUT | 1 seuil | Pose d'un seuil | Nouveau seuil posé fin août<br>Problème de poids d'eau à cause du niveau bas en aval (canal de Souche)<br>Réflexion pour consolider l'ouvrage |

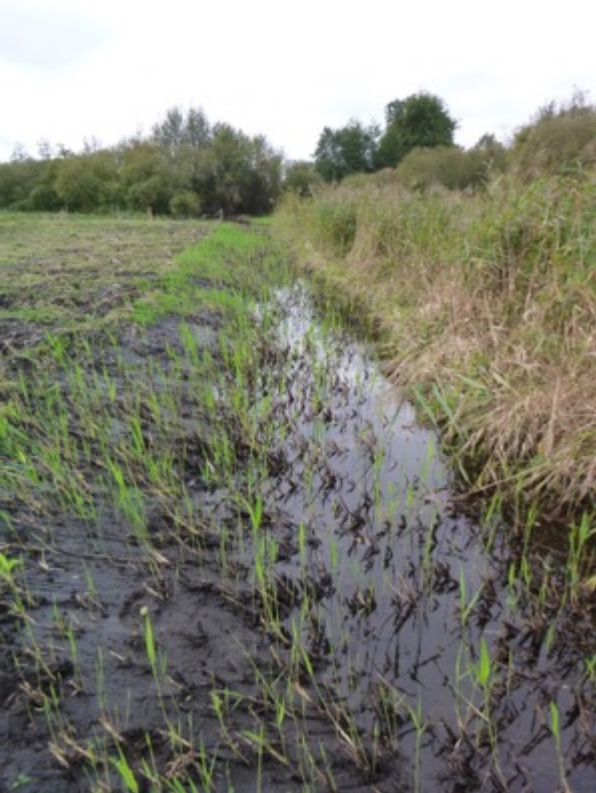
Photo 10 : Chenal 2020 (rivière Souche)

| <b>Détails de l'opération</b> | <p>L'intervention sur le troisième tronçon de la rivière Souche a été réalisée fin août 2019, après la pose du seuil du Loch, sur environ 400 mètres linéaires entre le fossé du Loch et le tronçon ouvert en 2015 (cCarte 13). Contrairement aux travaux effectués sur les deux précédents tronçons, ceux-ci ont consisté au creusement d'un chenal d'environ 50 centimètres de profondeur et sur une largeur de deux mètres en moyenne dans l'ancien cours colonisé par les hélrophytes. Ces travaux permettent aux eaux du Loch d'alimenter les tronçons entretenus en aval et ainsi de maintenir la continuité écologique du cours d'eau. Une surveillance particulière a été menée auprès du grutier pour qu'il ne surcreuse pas le chenal afin d'éviter le drainage du marais. Les faibles niveaux d'eau n'ont pas pu nous guider pour vérifier la pente et le sens des écoulements.</p> | |

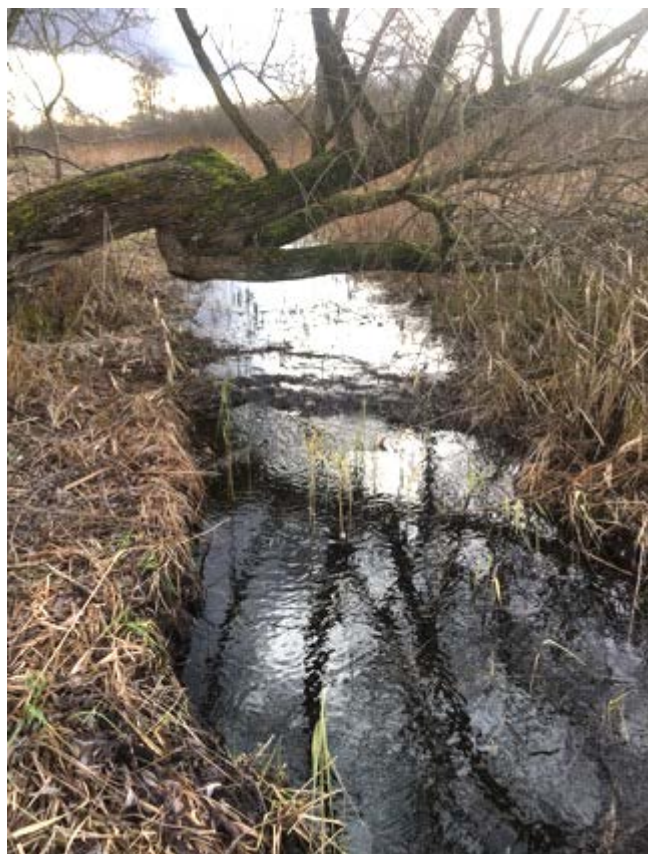
Photo 11 : Seuil sous le saule têtard

| | <p>Un vieux Saule blanc taillé en têtard, situé avant l'ancien blanc d'eau s'est couché au dessus du tronçon, a empêché le grutier d'intervenir sur plusieurs mètres. Cette contrainte nous a permis de garder un seuil naturel et ainsi d'éviter le drainage du marais par l'amont. A plusieurs reprises, la couche de racines des hélrophytes a totalement été supprimée, laissant apparaître une vase liquide de couleur marron claire. Quelques plongs ont été également dégagés. Il a fallu attendre la remontée des niveaux d'eau du mois d'octobre pour vérifier la bonne réalisation des travaux.</p> | |

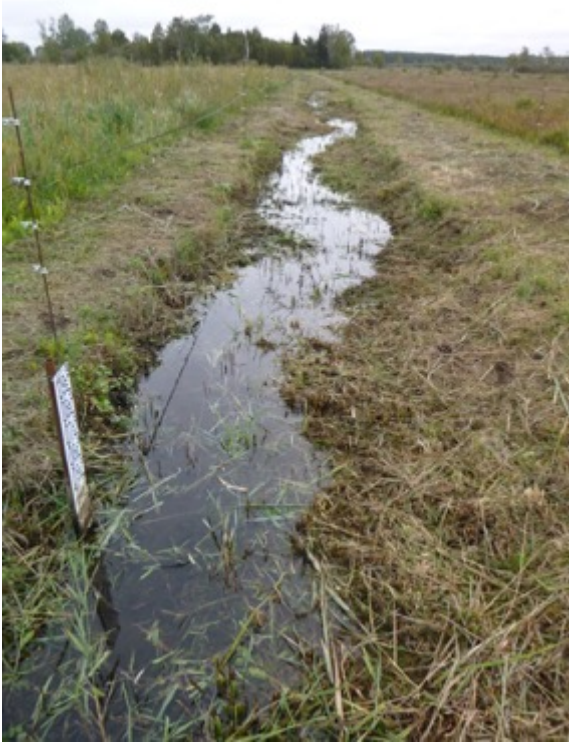
| <b>Détails de l'opération</b> | <p>Les berges du fossé du Loch ont été fauchées de l'échelle limnimétrique S3 jusqu'au seuil du Loch par La Roselière fin septembre pour limiter le développement des hélrophytes. Aucune intervention n'a été réalisée dans le cours d'eau. Les produits ont été exportés dans la pâture de Derrière les aulnes.</p> <p>La berge gauche de la Vallée Maquaire ainsi que les banquettes ont été fauchées, par La Roselière, le long de la clôture du secteur pâturé de l'Ancienne tourbière, fin septembre. Les produits ont été exportés dans la pâture de l'Ancienne tourbière.</p> <p>Une intervention pour limiter les banquettes de la Vallée Maquaire est prévue avec l'ASAMSL début mars 2020, notamment pour limiter le développement de la Menthe aquatique.</p> | | | | | |
| | <p>Photo 13 : Intervention sur le fossé du Loch</p> | | | | | |

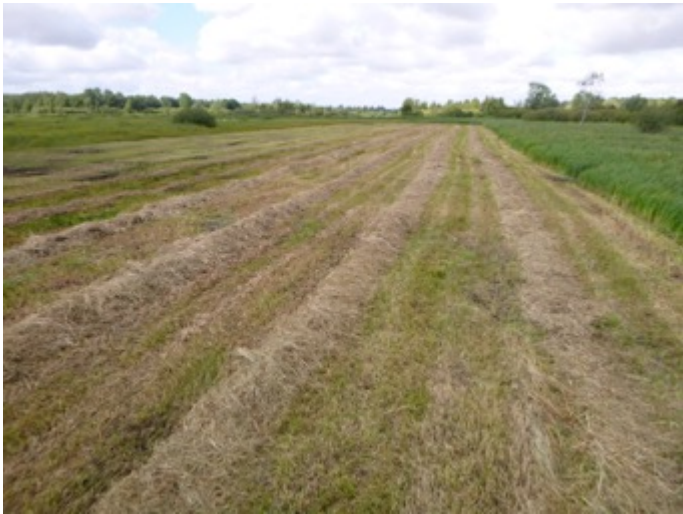
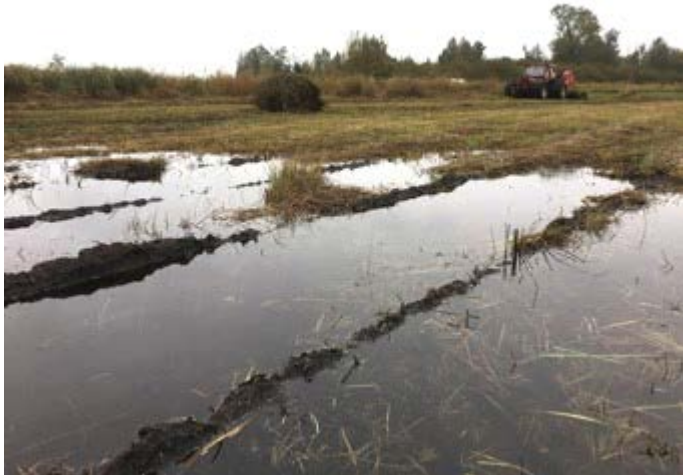
| | <p>Photo 14 : Fauche annuelle - août 2019</p> <p>Photo 15 : Fauche annuelle (secteur Gentiane) - octobre 2019</p> <p>Les produits de coupes ont été exportés chez l'exploitant agricole voisin de la réserve qui les utilisera comme amendement sur ses terres.</p> <p>Les repousses de saules en bordure de l'unité de gestion 32 et 27 dans le Pré Lecomte, le long des fossés du bord de route et de la vallée Maquaire, ont été coupées manuellement puis exportées. Quelques touffées ont été maintenues pour les passereaux.</p> | | | | | |

| Détails de l'opération | <p>Les travaux ont été réalisés par l'entreprise Arc en Ciel Paysages à partir de début août, dans de bonnes conditions climatiques (niveaux d'eau bas) et avec des engins adaptés (Carte 15).</p> <p>Le secteur à Gentiane pneumonanthe du Pré Lecomte a été géré plus tardivement, début octobre. Une partie de la population était en fin de floraison, cependant, avec la montée des niveaux d'eau, il a été décidé d'intervenir.</p> | | | | | |

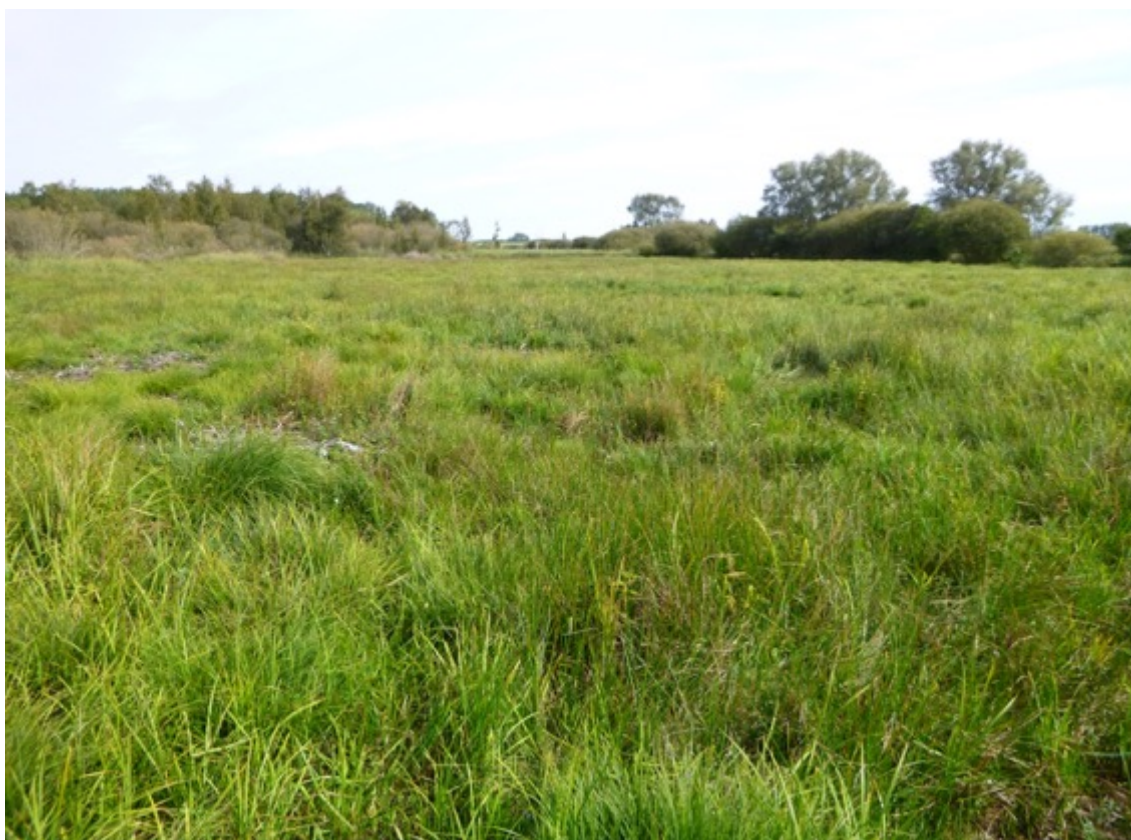
Photo 17 : Secteur pâturé de l'Ancienne Tourbière, broyée en 2018

Les secteurs qui ont fait l'objet d'un broyage de souches en 2018 ont été fréquentés par les animaux assez rapidement. Les bovins ont consommé les jeunes repousses de ligneux.

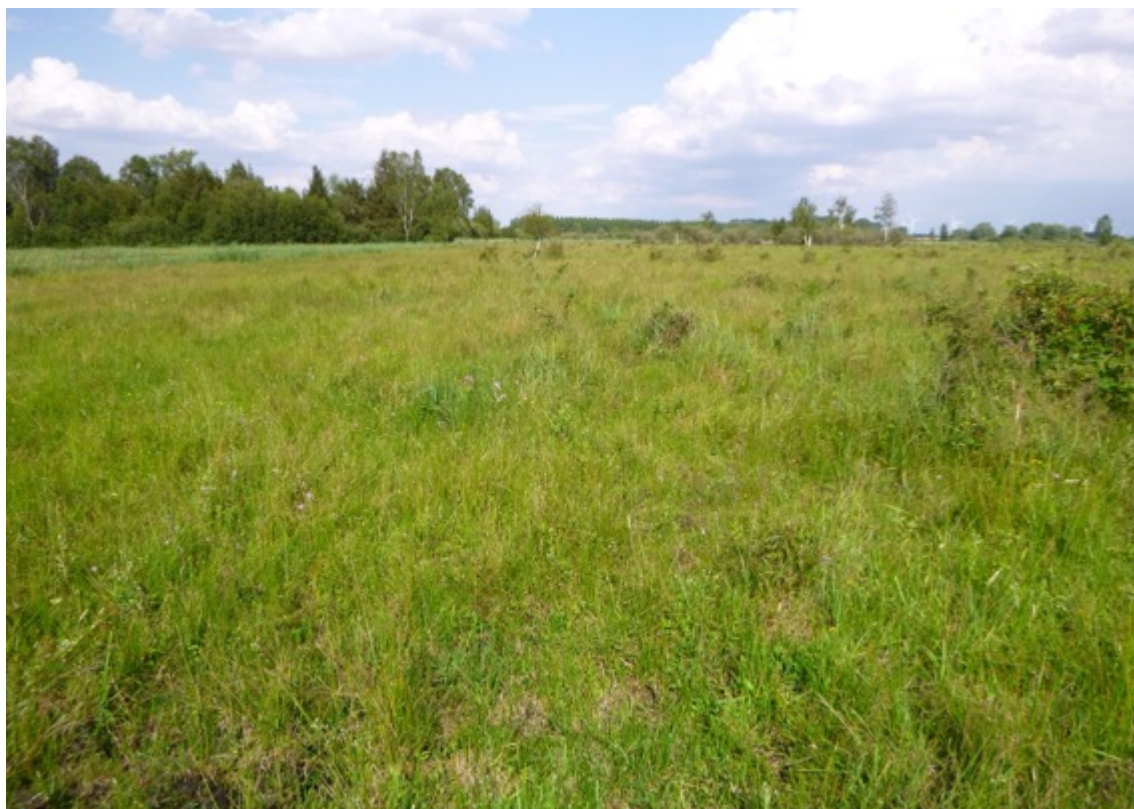
Photo 19 : Secteur pâturé de Derrière les aulnes, broyé en 2018

Au cours de l'année, les animaux ont fréquenté régulièrement l'ensemble de la parcelle que ce soient les milieux ouverts ou les milieux boisés. La combinaison des opérations de broyage de 2018 et de pâturage de 2019 a eu les effets escomptés sur les ronciers, sur les repousses de ligneux et sur les végétations herbacées.

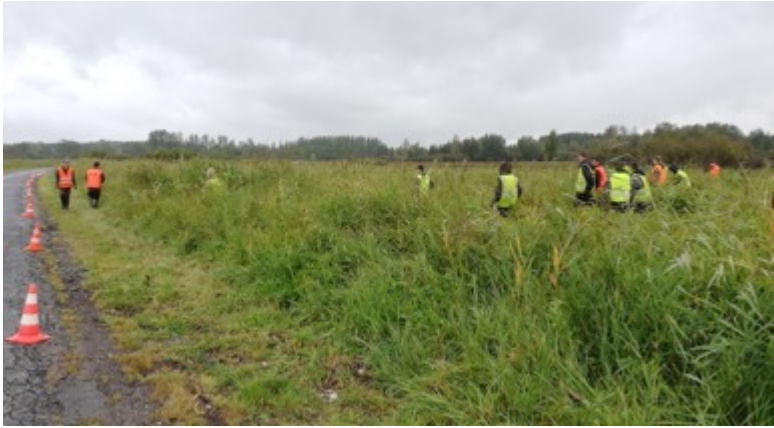
Photo 24 : chantier de lutte contre les EEE

| <b>Détails de l'opération</b> | <p>Les trois espèces exotiques envahissantes inventoriées sur la réserve ont fait l'objet d'une gestion (Carte 20). Les interventions ont été les suivantes :</p> <p>- Asters sp. :</p> <p>Lors d'un chantier avec des apprenants du Lycée agricole de Fontaine les Vervins, en septembre, les zones d'asters les plus petites ont été arrachées et les zones plus importantes fauchées avant floraison. Tous les pieds arrachés sont exportés dans le dépôt de déchets verts et brûlés avant fructification. La voirie départementale, n'a réalisé l'entretien du bas côté de la RD 241 que sur un passage et une seule fois en 2019. Les stations d'asters du bord de route ont donc été gérées lors du chantier de septembre. Le pâturage permet également de contenir les asters dans des parcelles pâturées.</p> | |

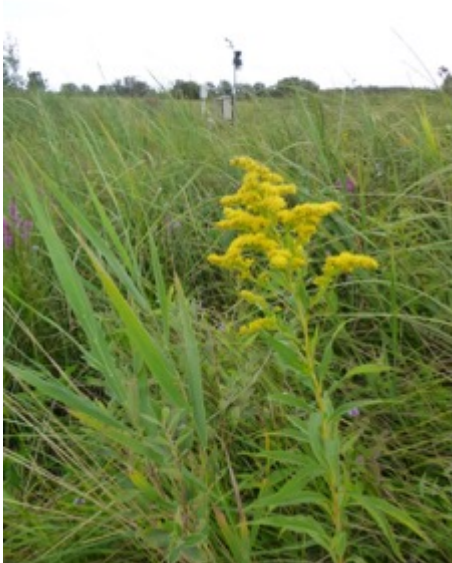
Photo 23 : Nouvelle station de Solidage glabre dans le Pré Lecomte

| | <p>- Solidage glabre :</p> <p>Plusieurs stations de Solidage glabre ont été étripées (cf IP 13) : Ancienne peupleraie (UG33) et 4 stations dans le Pré Lecomte (UG 35-2). Les secteurs gérés mécaniquement en 2018 ont fait l'objet d'une surveillance. Plusieurs pieds ont été étripés manuellement, au printemps et en septembre.</p> <p>- Renouée du Japon :</p> <p>La bâche posée sur les populations de Renouée du Japon à partir de 2007 continue à être surveillée et réparée en cas de besoin.</p> | |

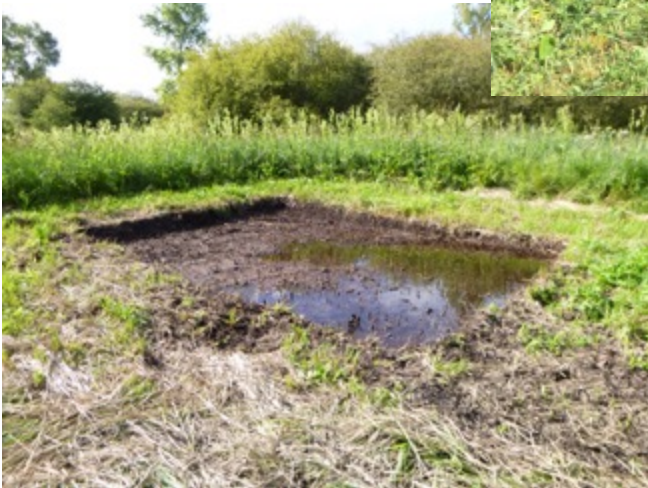
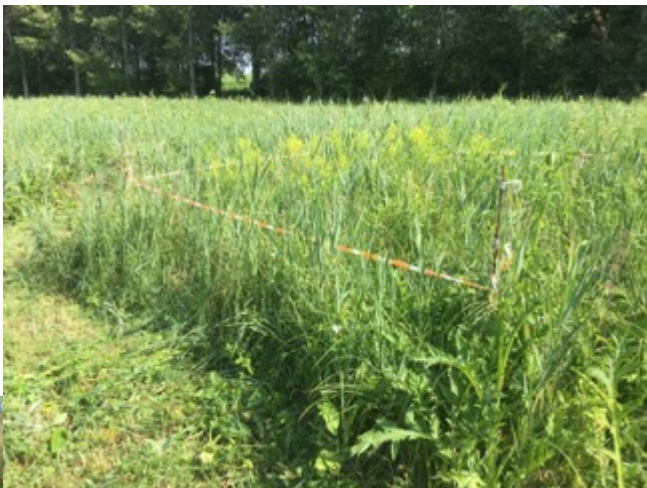
| Détails de l'opération | <p>L'opération a consisté en un décapage sur une profondeur de 40 cm, dans le Pré Lecomte, des deux principales zones de Solidage glabre, deux petites stations retrouvées en 2018 ainsi qu'une zone située le long de la Vallée Maquaire soit un total de 350 m2 gérés (Carte 21). Les produits issus de l'opération ont été exportés hors du site avec une surveillance particulière pour éviter la propagation du Solidage glabre sur le parcours des engins. Ceux-ci seront utilisés pour amander les cultures éloignées du marais par l'agriculteur qui nous prend les produits de fauche. La problématique « Espèces Exotiques Envahissantes » a été abordée avec lui. Il s'est engagé à respecter nos recommandations et à ne pas favoriser le développement de l'espèce.</p> | | | | | | |
| | | | <p>Photo 25 : Station de Solidage glabre avant étrépage</p> <p>Une station de Solidage glabre, d'environ 20 m<sup>2</sup> localisée le long de la route départementale, a également été étrépee, manuellement cette fois-ci, par les apprenants du lycée agricole de Fontaine les Vervins en septembre 2018. Les produits ont été exportés à la déchetterie de Marle.</p> <p>Photo 26 : Station de Solidage glabre après étrépage</p> | | | | |

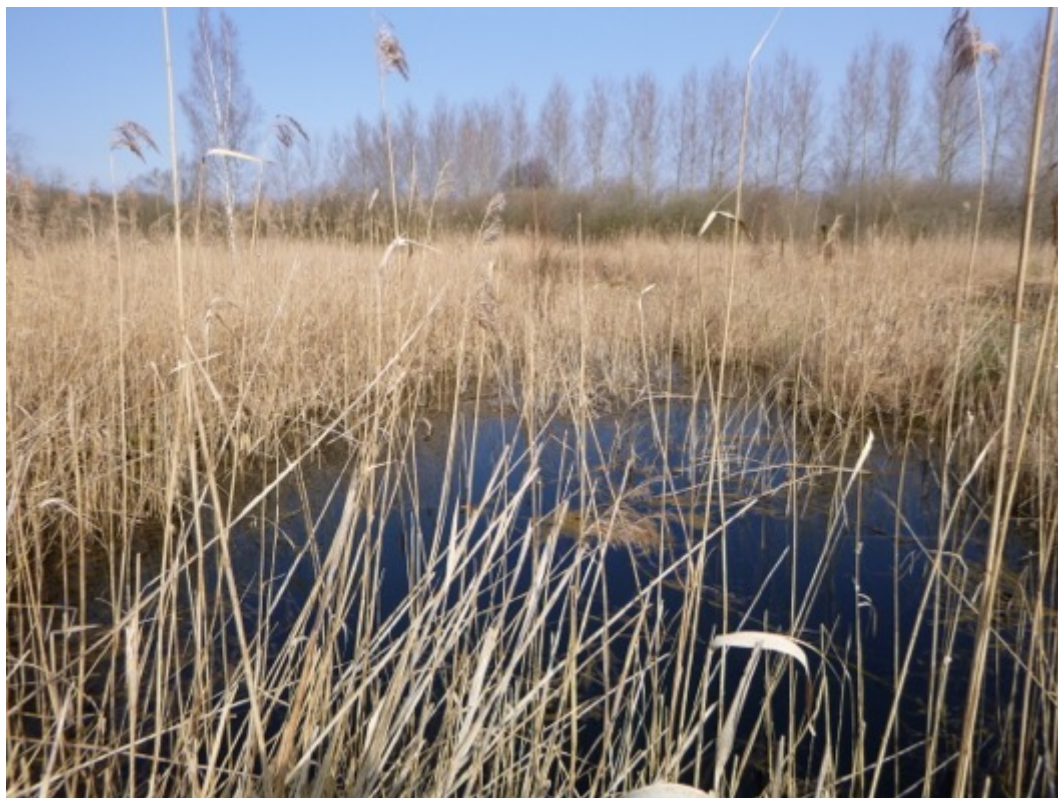
Photo 27 : Plong

| <b>Détails de l'opération</b> | <p>L'unité de gestion UG 47 est constituée par les plongs du fond du Pré Lecomte et les roselières attenantes. Depuis plusieurs années, les ligneux se sont fortement développés, mettant en péril les roselières situées sur les abords des sources. Les travaux ont permis de réaliser à la coupe et à l'exportation des ligneux situés aux abords de plongs afin de restaurer une roselière. Les produits de coupes ont été broyés et exportés.</p> <p>Les travaux, réalisés manuellement par l'entreprise Arc en ciel Paysage en décembre, ont été assez difficiles et dangereux à réaliser notamment à cause des nombreux radeaux situés sur les berges des</p> |

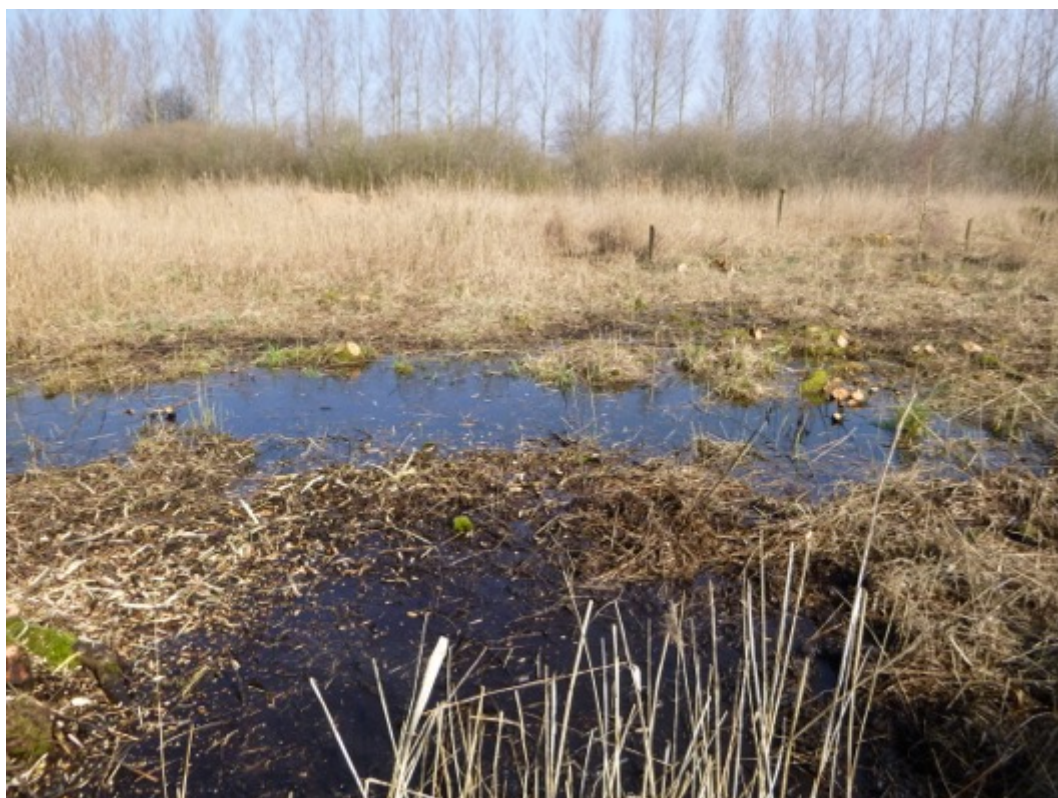
Photo 28 : Plongs déboisés

sources. Le sol était relativement instable. A plusieurs reprises les ouvriers ont eu de grosses frayeurs, notamment à cause des forts risques de noyade.
